**ANAPRE**

# Comitê Técnico de RAD

Guia de patologias, causas  
e consequências.

Novembro/2018

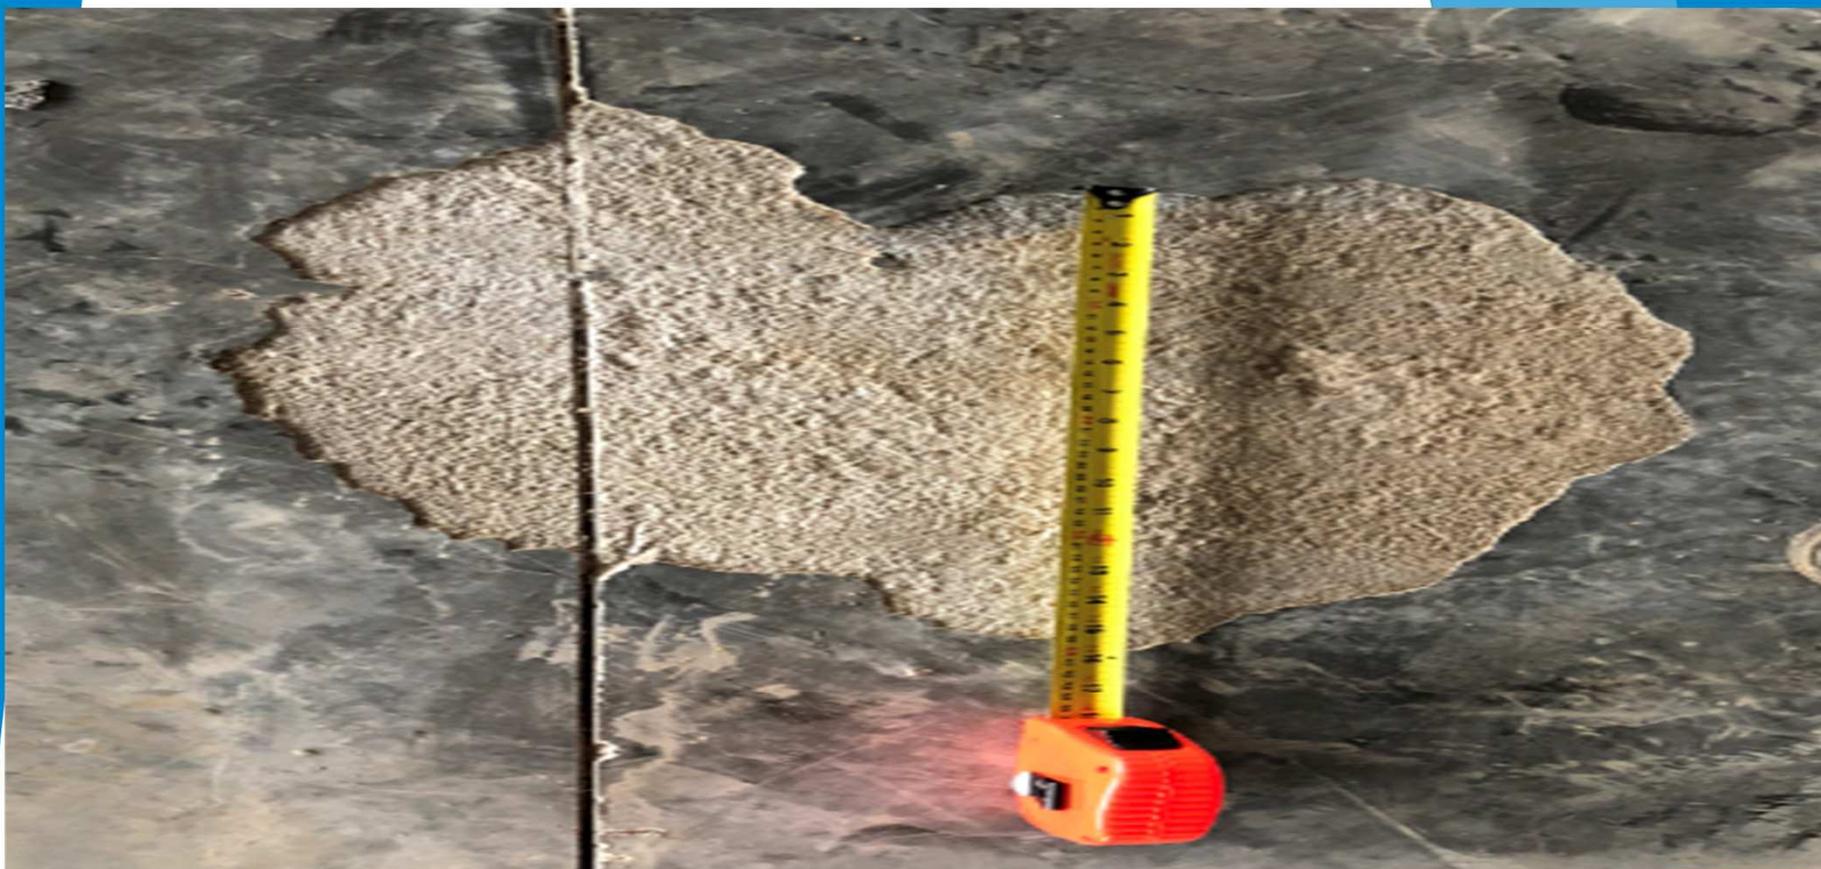
**Delaminação do endurecedor de superfície (agregados minerais)**

**Baixo consumo do endurecedor mineral (2,0Kg/m<sup>2</sup>) – FT (4,0 a 9,0Kg/m<sup>2</sup>)**

**Recomposição das delaminações com Argamassa Polimérica**

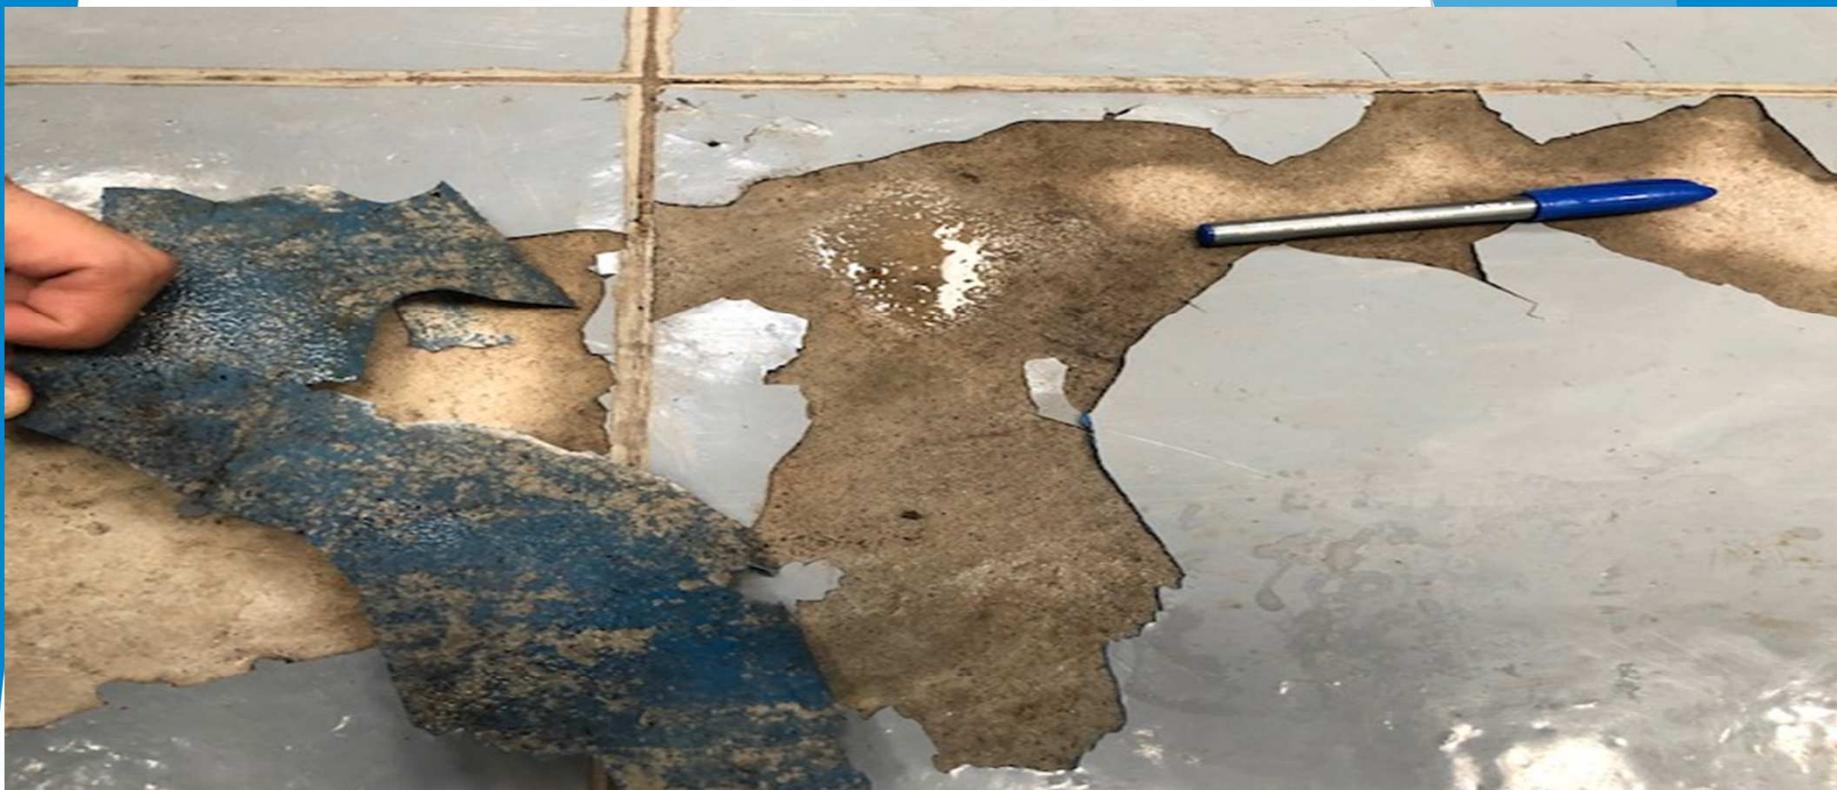
**Delaminação Pintura Epóxi**

**Substrato sem o devido preparo e falta de primer para a umidade ascendente, falta de calafetação de juntas.**

**Remoção de todo revestimento, preparo correto do substrato, aplicação de primer adequado para a umidade, calafetação das juntas e aplicação da tinta.**

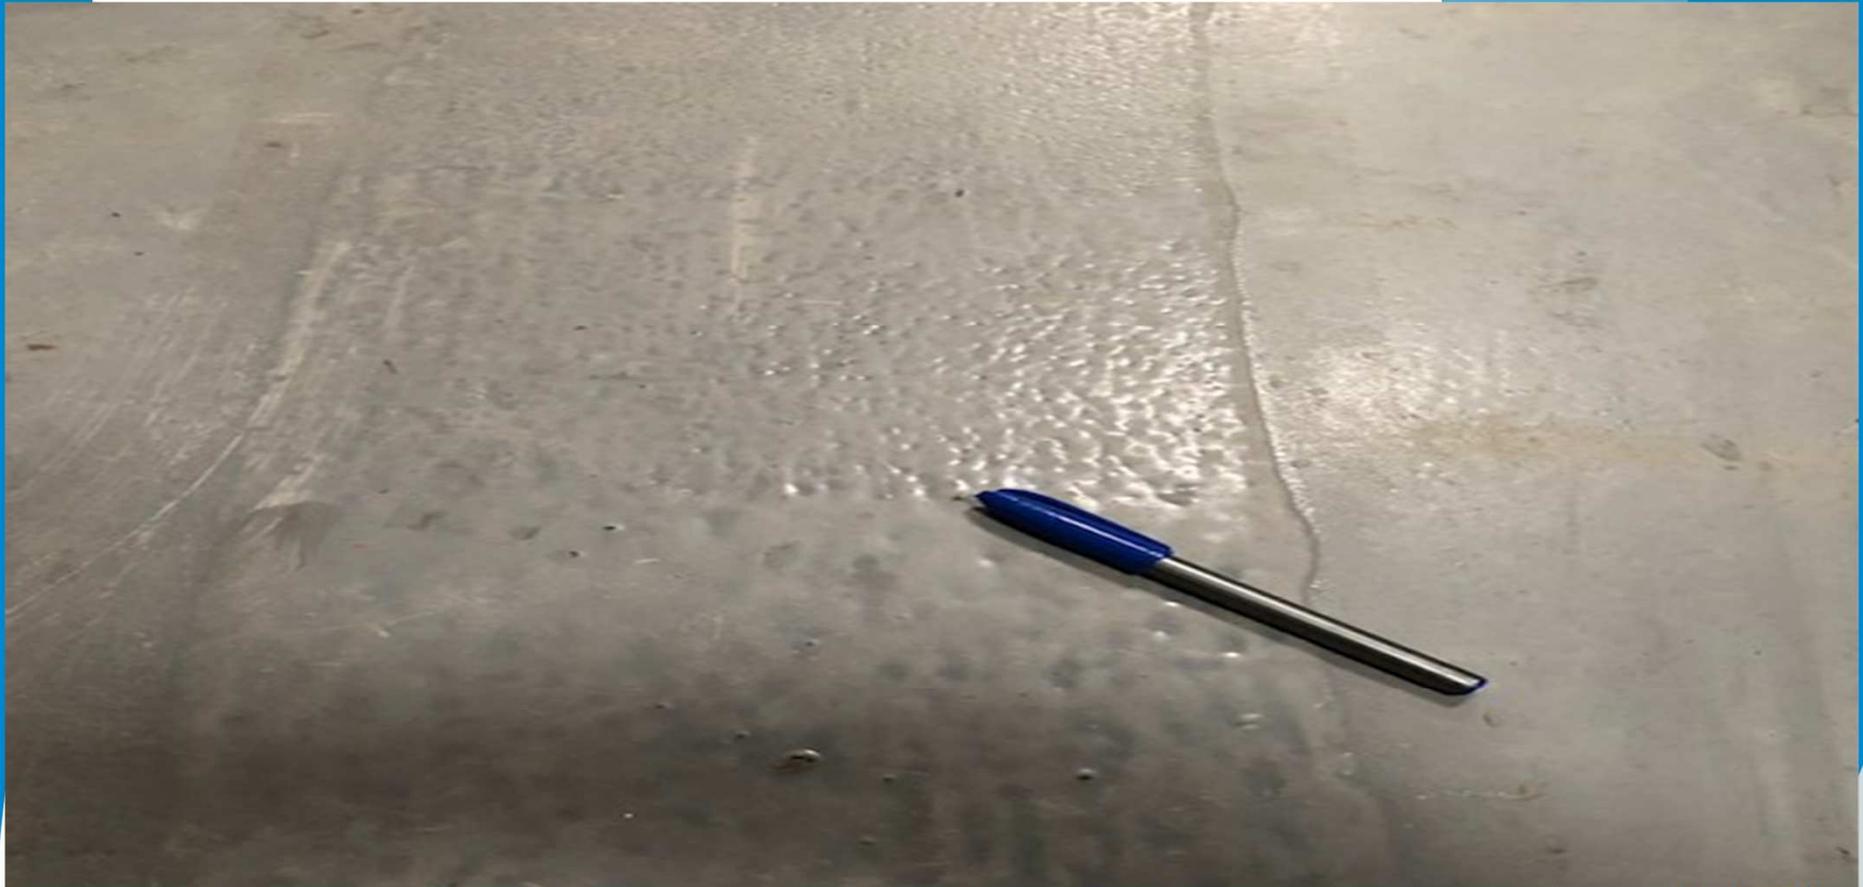
**Marca de rolo na Pintura Epóxi**

**Revestimento epóxi aplicado no estado de catalise avançado (vencimento do potlife), baixa cobertura da tinta.**

**Remoção da área afetada e reaplicação correta da tinta.**

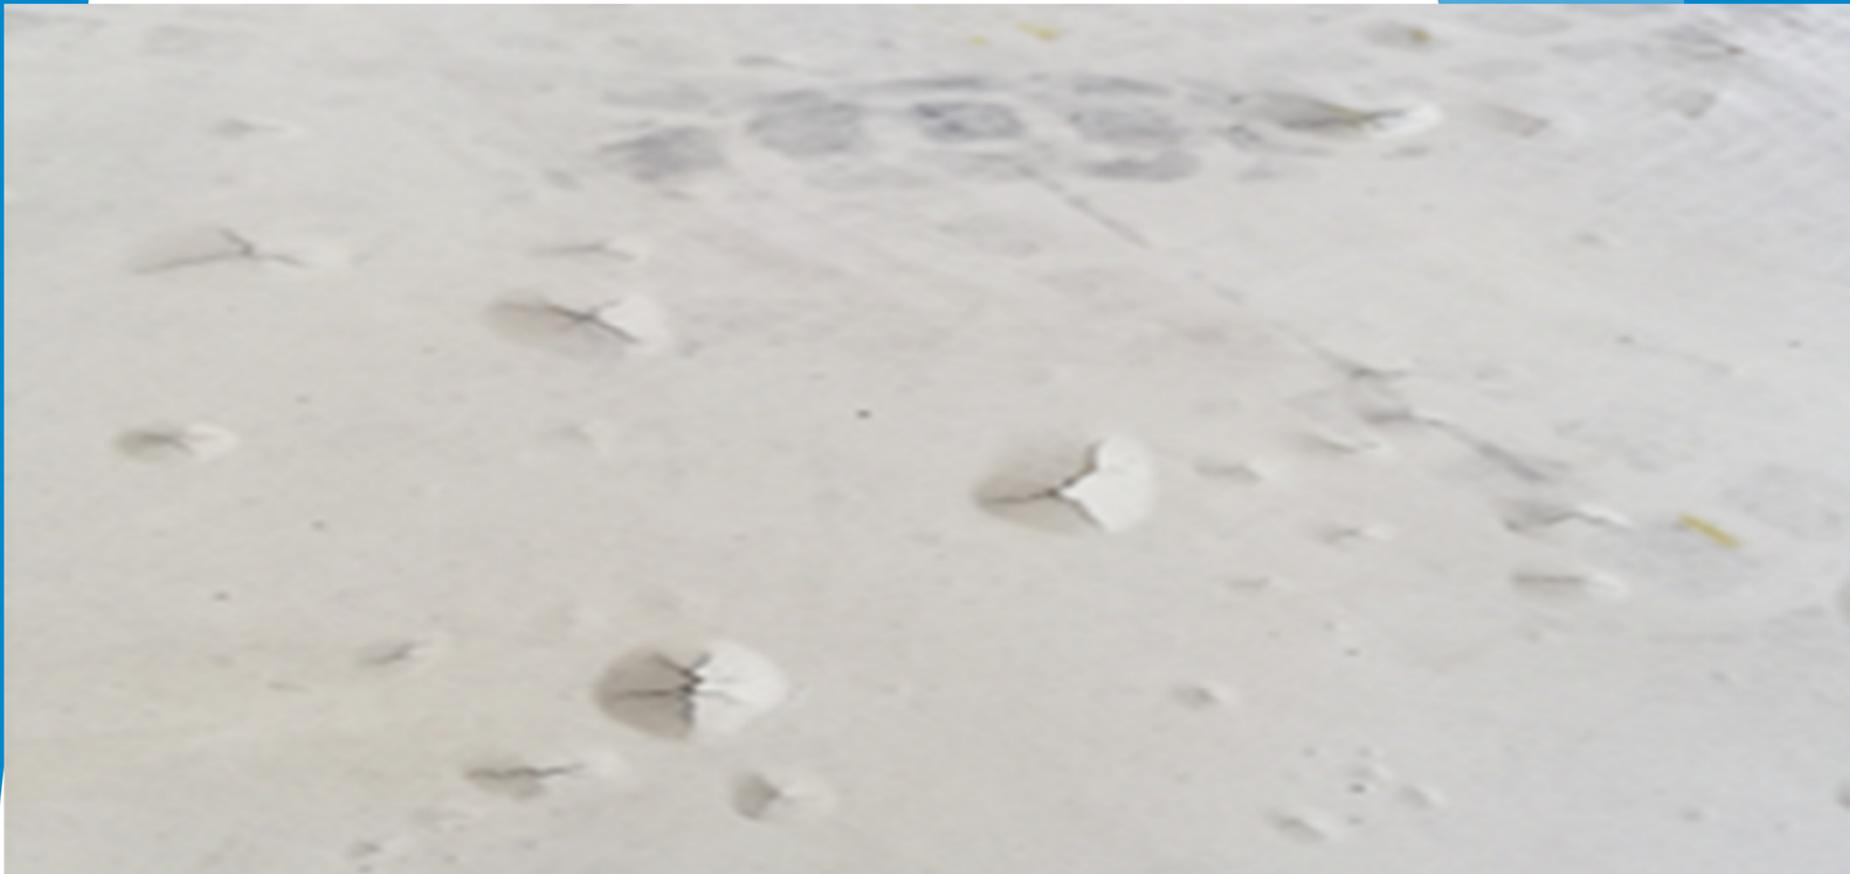
**Bolhas por todo revestimento Uretânico**

( X ) execução da obra ( ) produto ( ) uso do RAD

**Material aplicado em área de caldeiras com o a temperatura do substrato de 38°C.**

**Remoção da área afetada, fresamento, cortes de ancoragens, substrato em temperatura inferior a 30°C.**

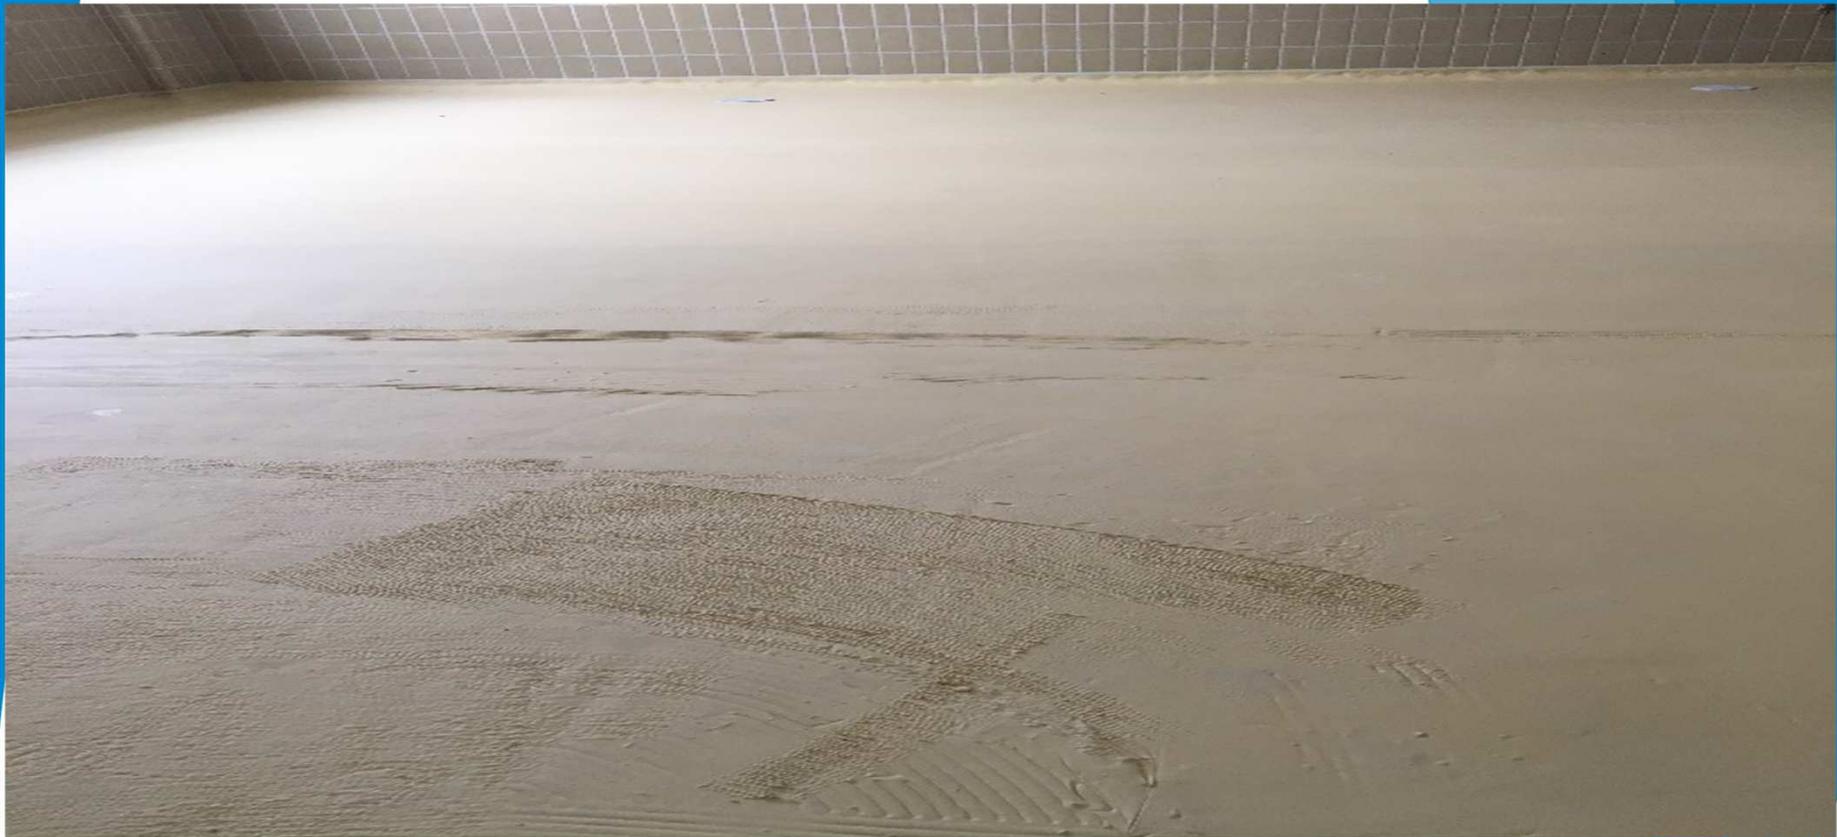
**Marcas de desempenadeira no revestimento Uretânico**

**O aplicador deixou o componente 3 (agregado) exposto ao sol, durante aplicação a mistura perdeu potlife, assim deixando marcas de desempenadeiras no revestimento.**

**Remoção da área afetada, fresamento, cortes de ancoragens e atenção a estocagem dos componentes.**

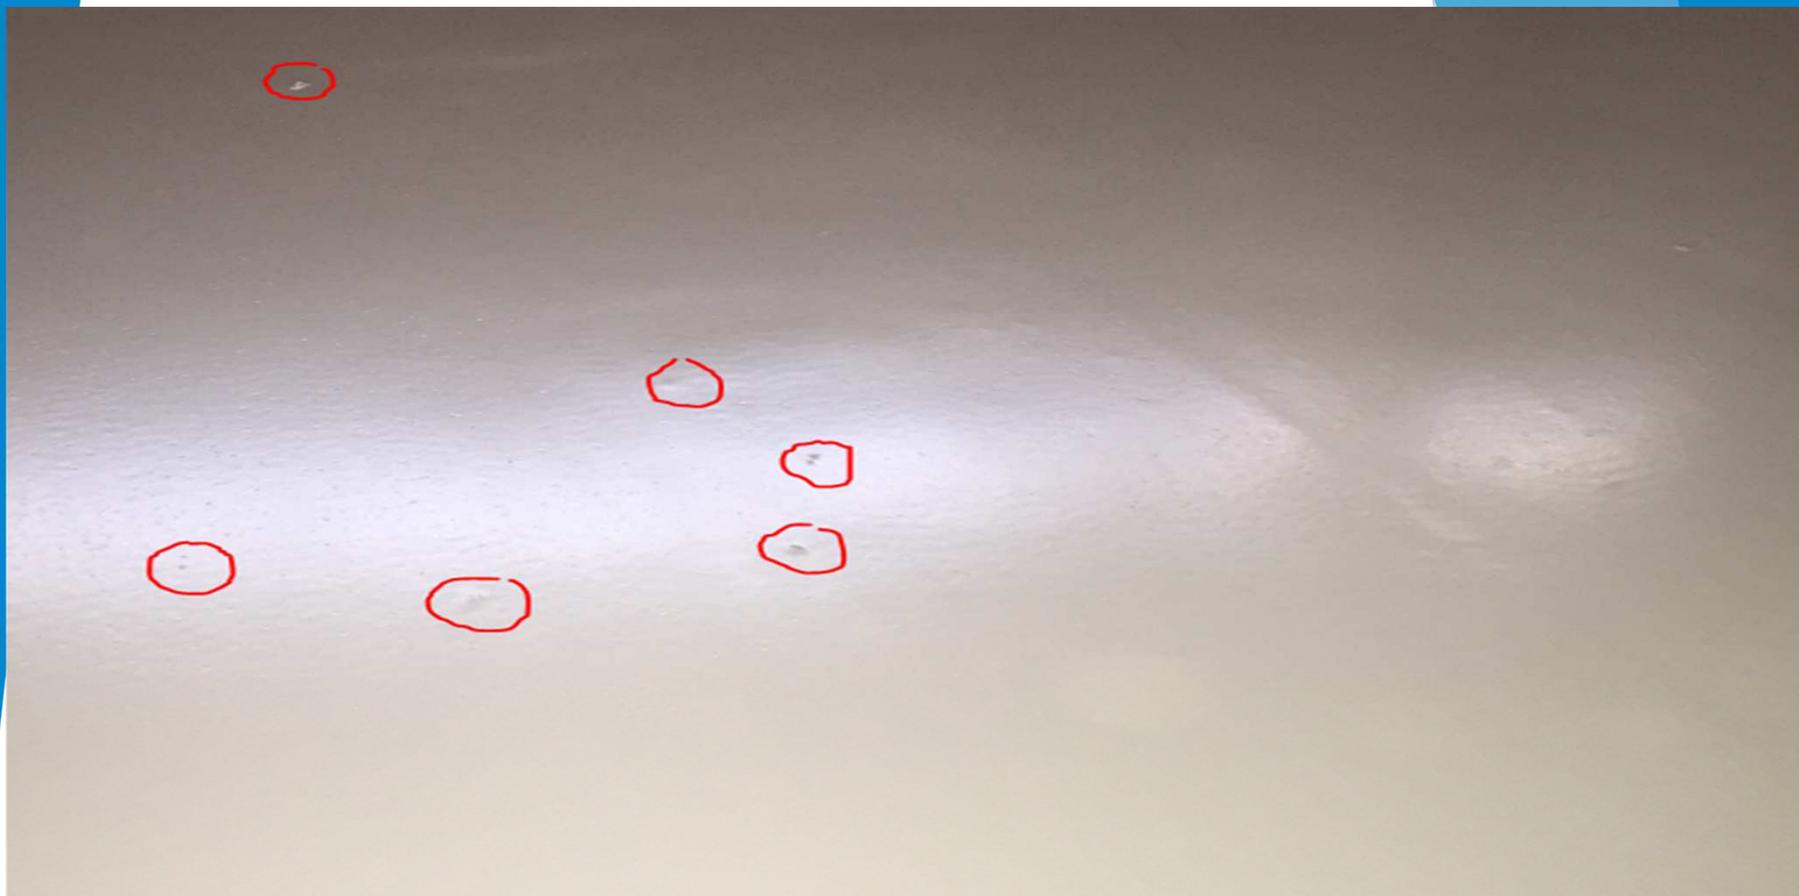
**Grumos no revestimento Uretânico**

( X ) execução da obra ( ) produto ( ) uso do RAD

**O aplicador não raspou as laterais dos baldes durante processo de mistura.**

**Atenção e efetuar a raspagem dos baldes em toda mistura.**

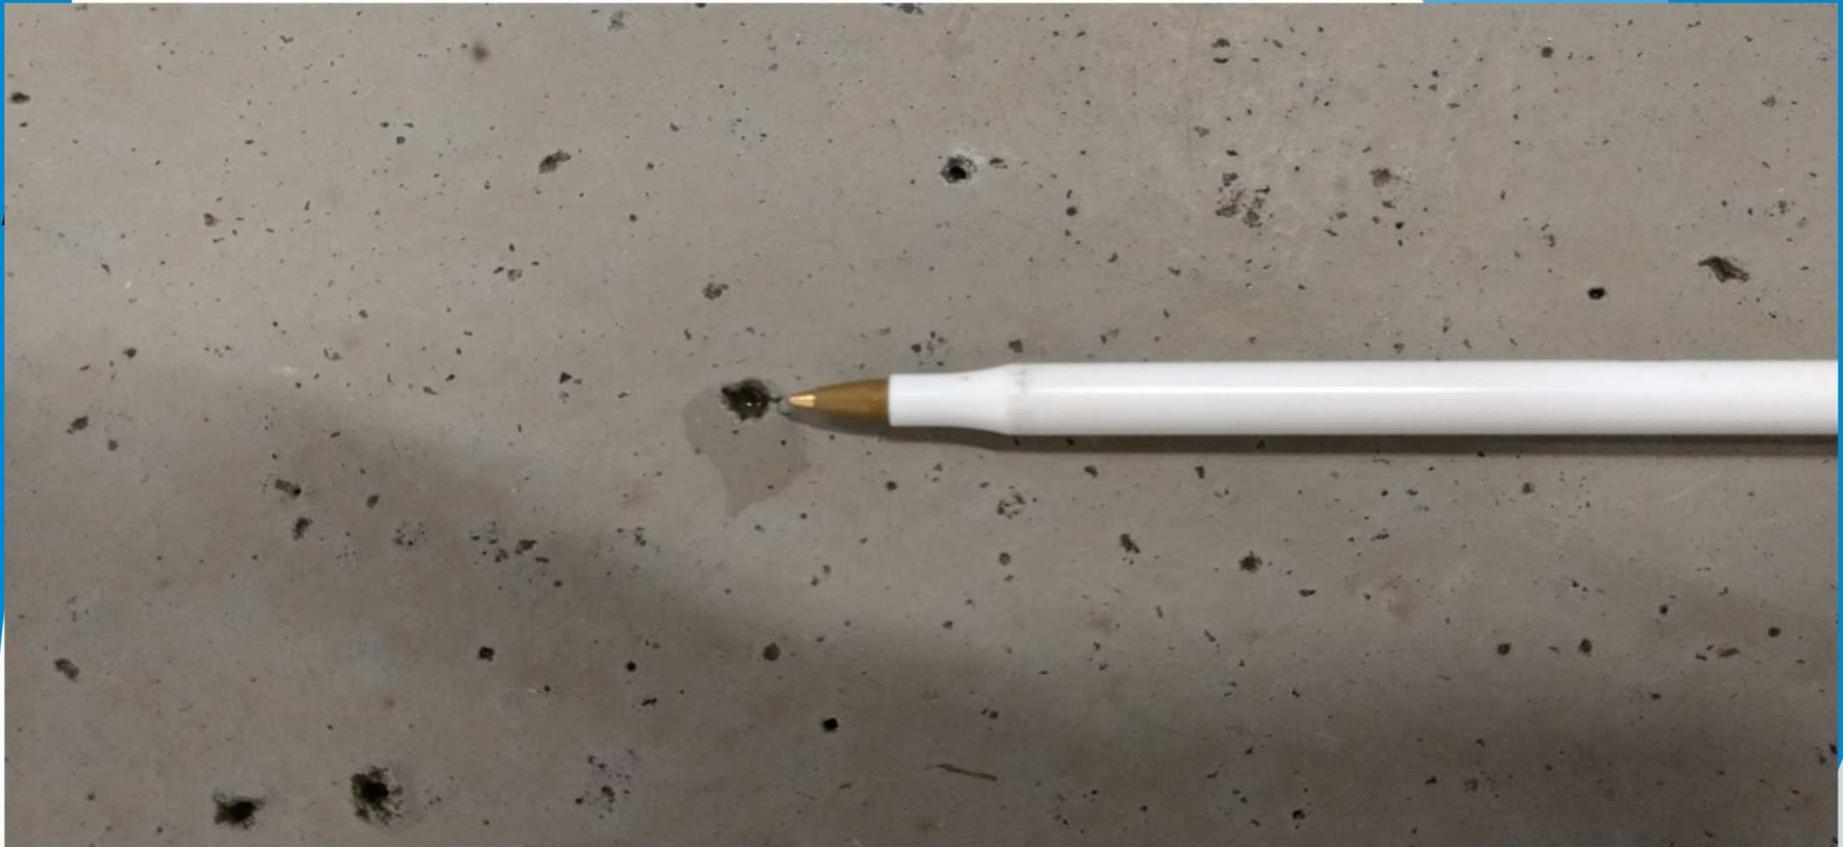
**Remoção dos agregados no revestimento Uretânico Argamassado**

( X ) execução da obra ( ) produto ( ) uso do RAD

**Falta do selamento com o rolo de lã, baixa espessura do revestimento.**

**Preparar o substrato e fazer nova aplicação, após desempenho, realizar a passagem do rolo de lã afim de selar o revestimento.**

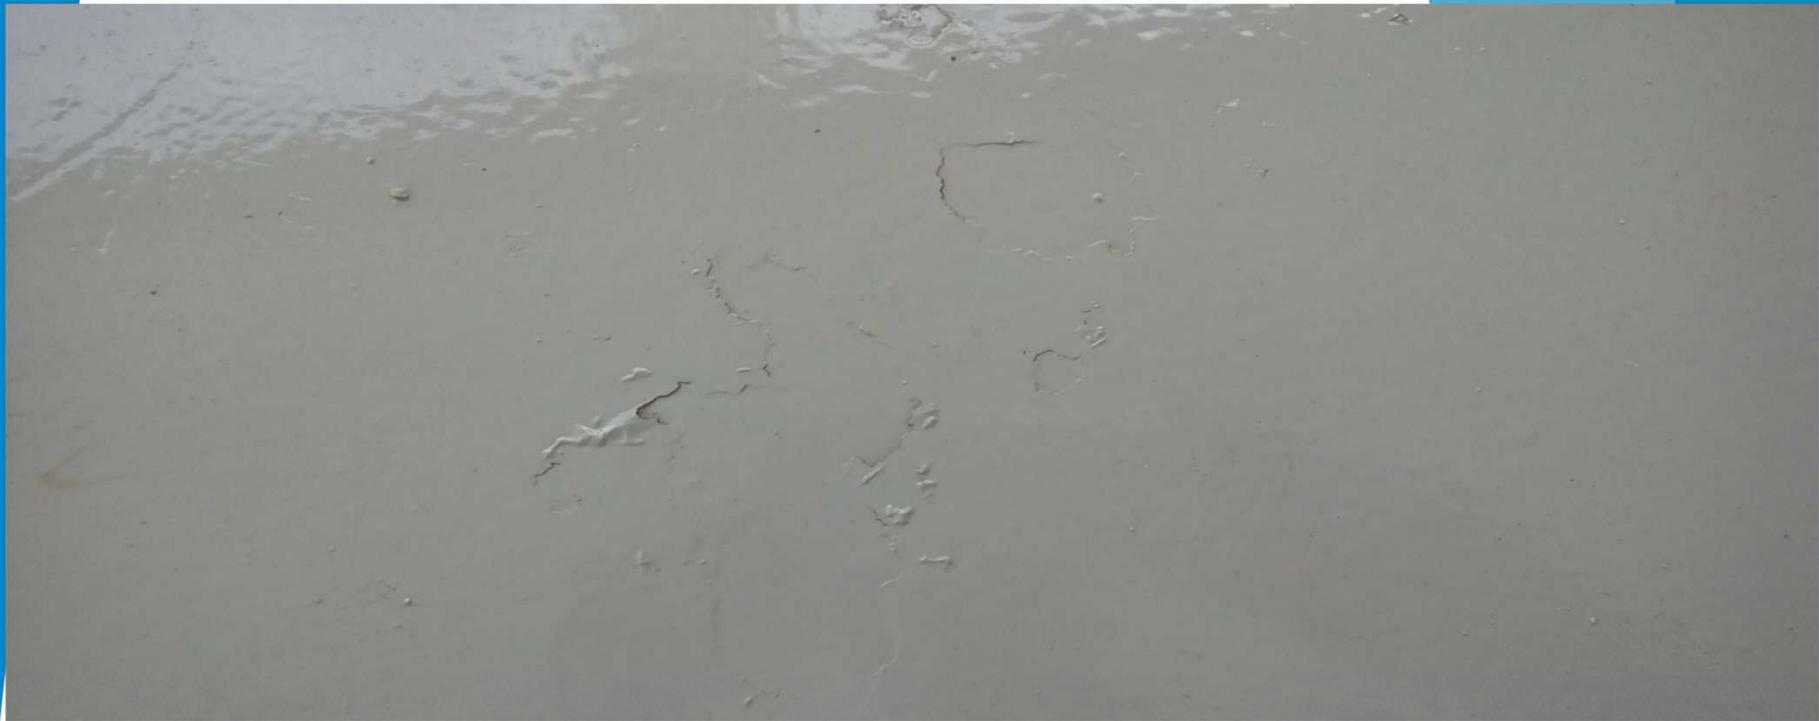
**Aplicação sobre tinta mal aderida**

( **X** ) execução da obra ( ) produto ( ) uso do RAD

**Falta de preparo de superfície, excedeu intervalos entre camadas.**

**Realizar lixamento até remoção completa de tinta mal aderida e reaplicar o produto.**

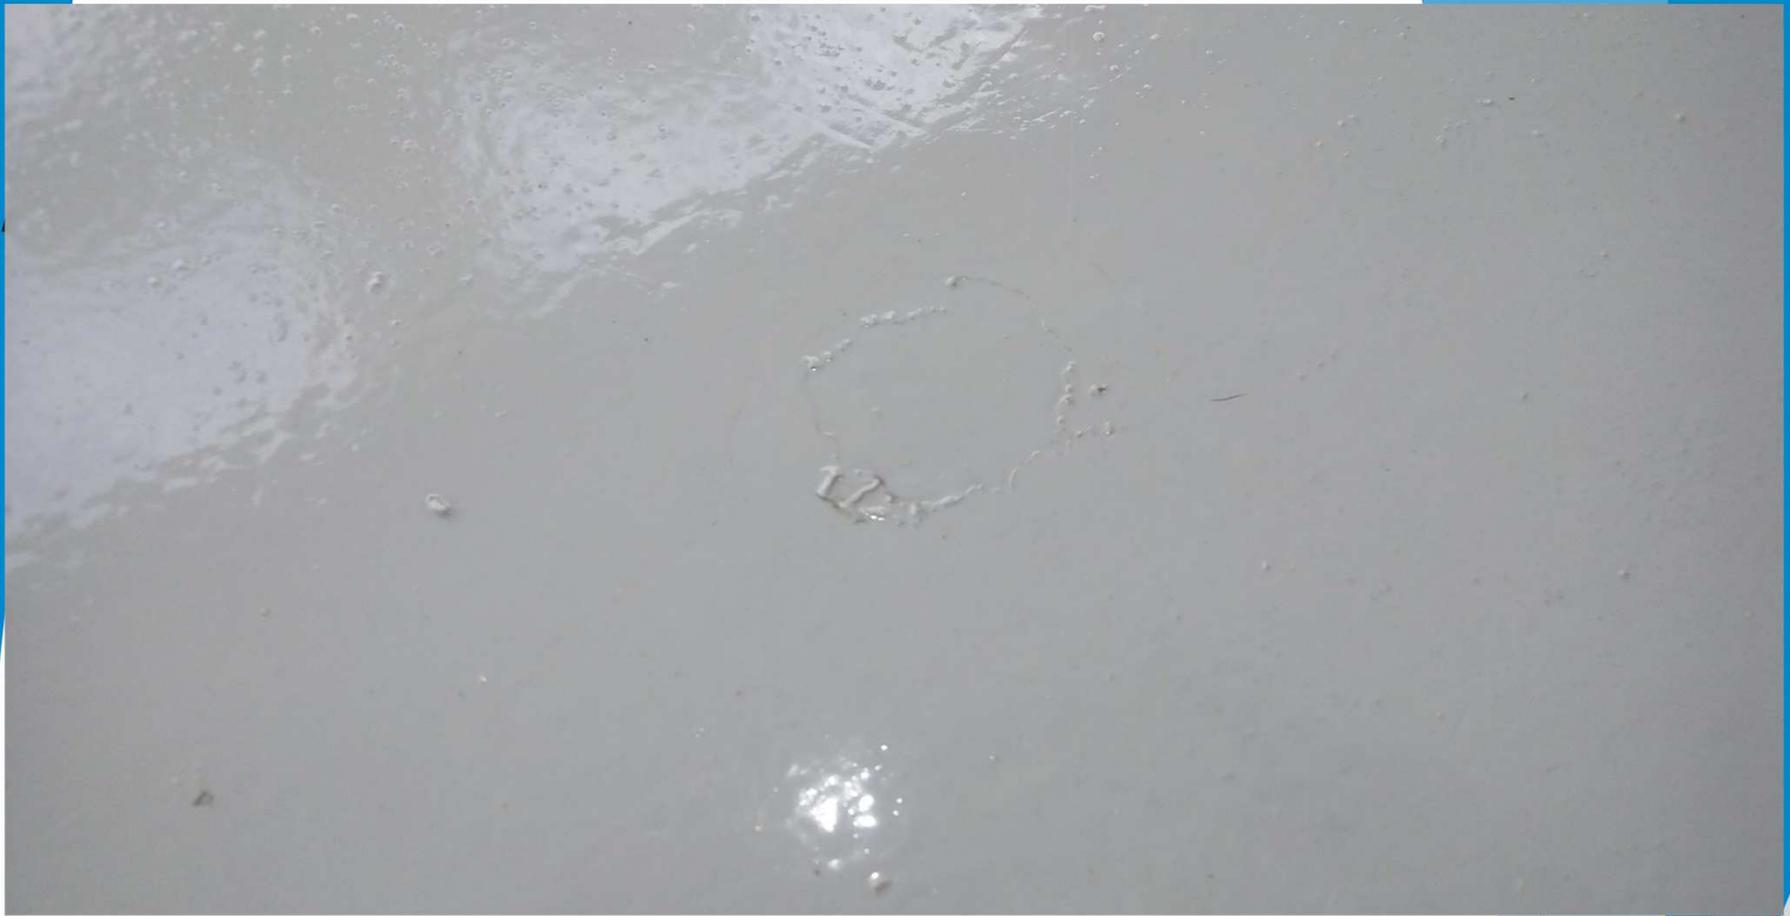
**Sujeira**

( **X** ) execução da obra ( ) produto ( ) uso do RAD

**Falta de limpeza**

**Realizar lixamento da área e reaplicar o RAD**

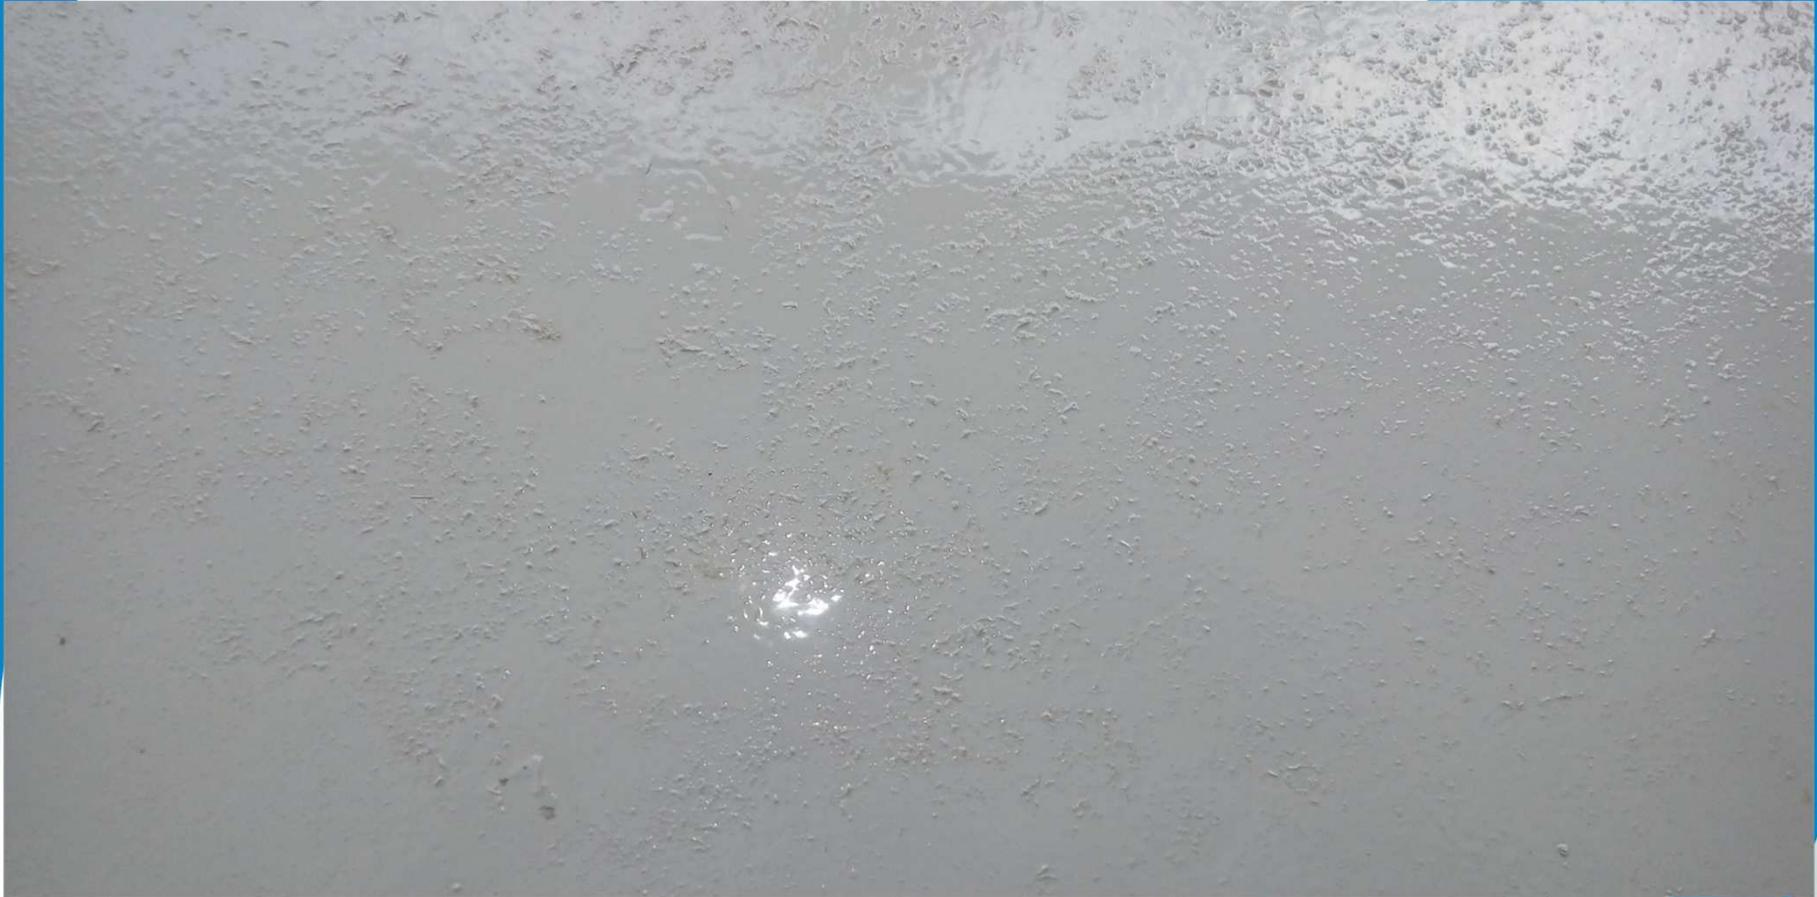
**Impregnação de pelo de rolo**

( X ) execução da obra ( ) produto ( ) uso do RAD

**Uso de rolo inadequado e/ou falta de preparo do rolo**

**Realizar lixamento da área e reaplicar o RAD com rolo apropriado.**

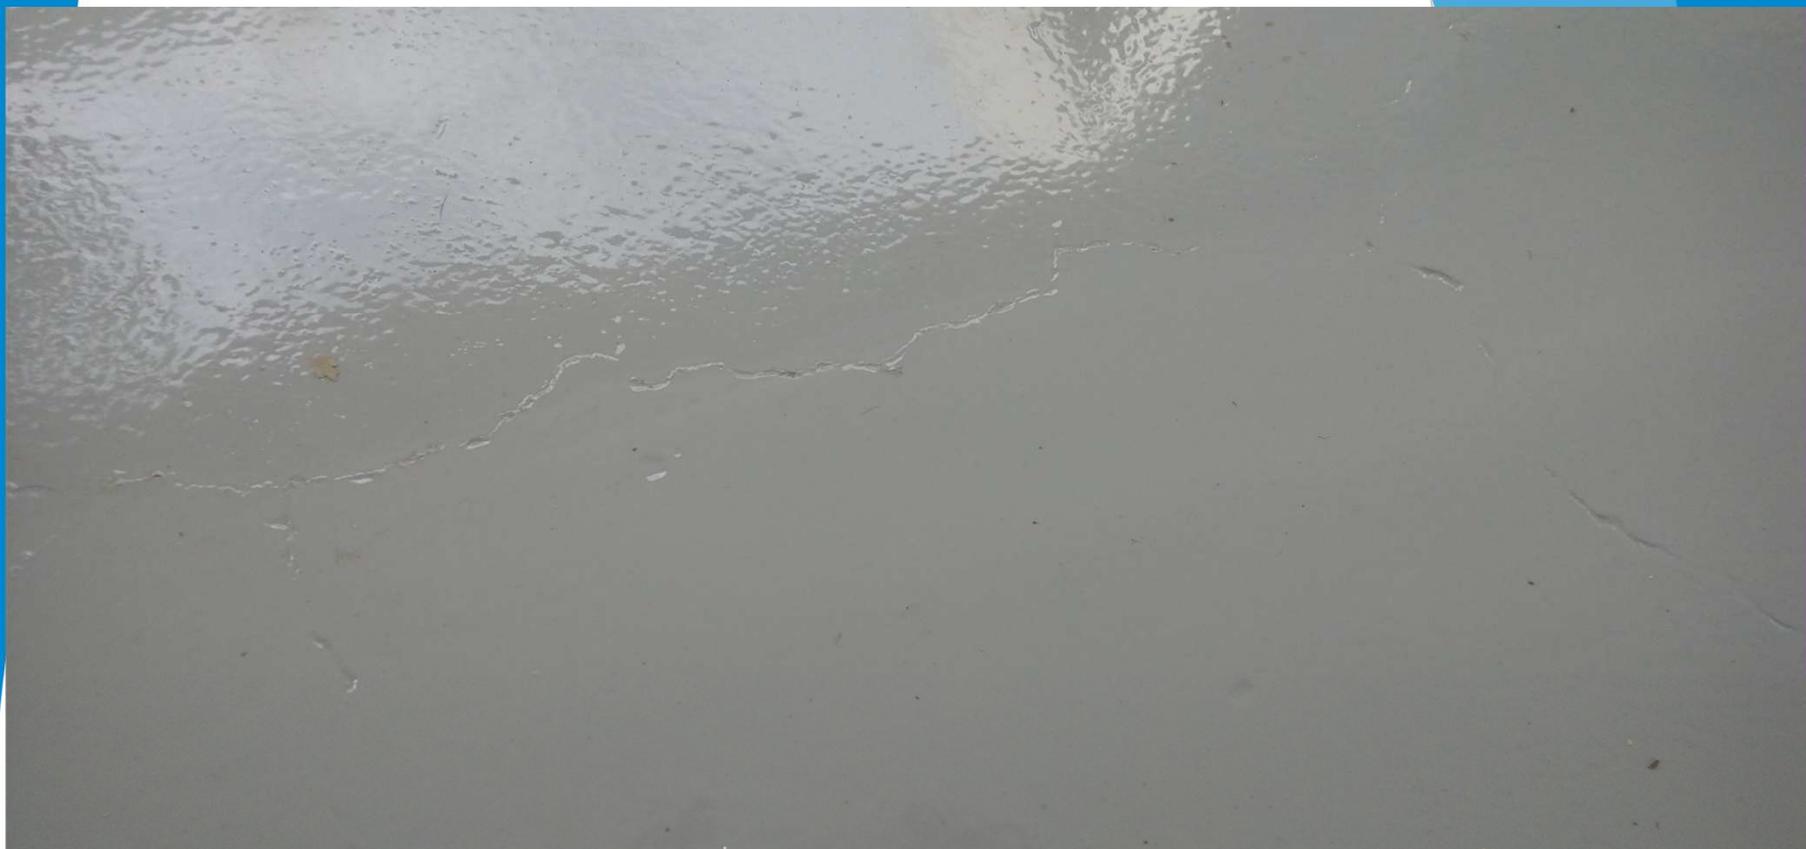
**Fotografia de trinca**

( **X** ) execução da obra ( ) produto ( ) uso do RAD

**Não houve preparado de trincas.**

**Abrir a trinca com disco de corte, aplicar epóxy semirrígido para trincas e reaplicar a pintura.**

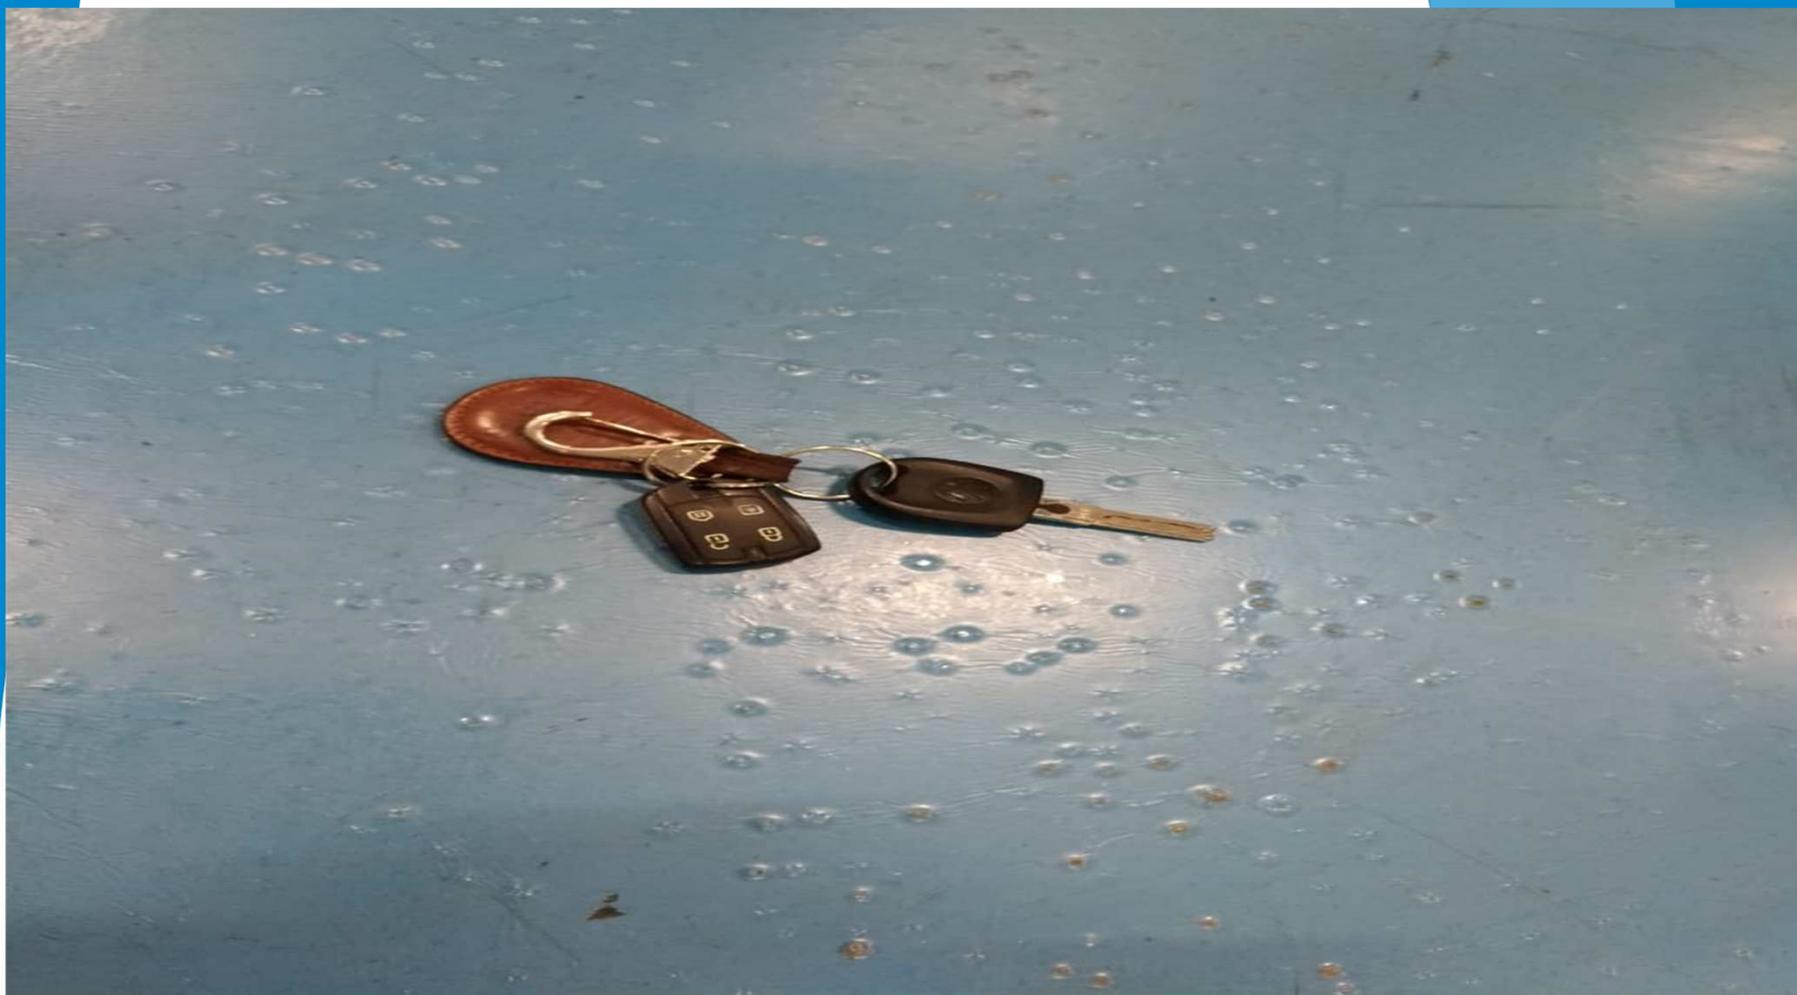
**Surgimento de bolhas**

( ) antes da obra ( X ) durante a obra ( ) pós obra

**Está na fase de definição da correção.**

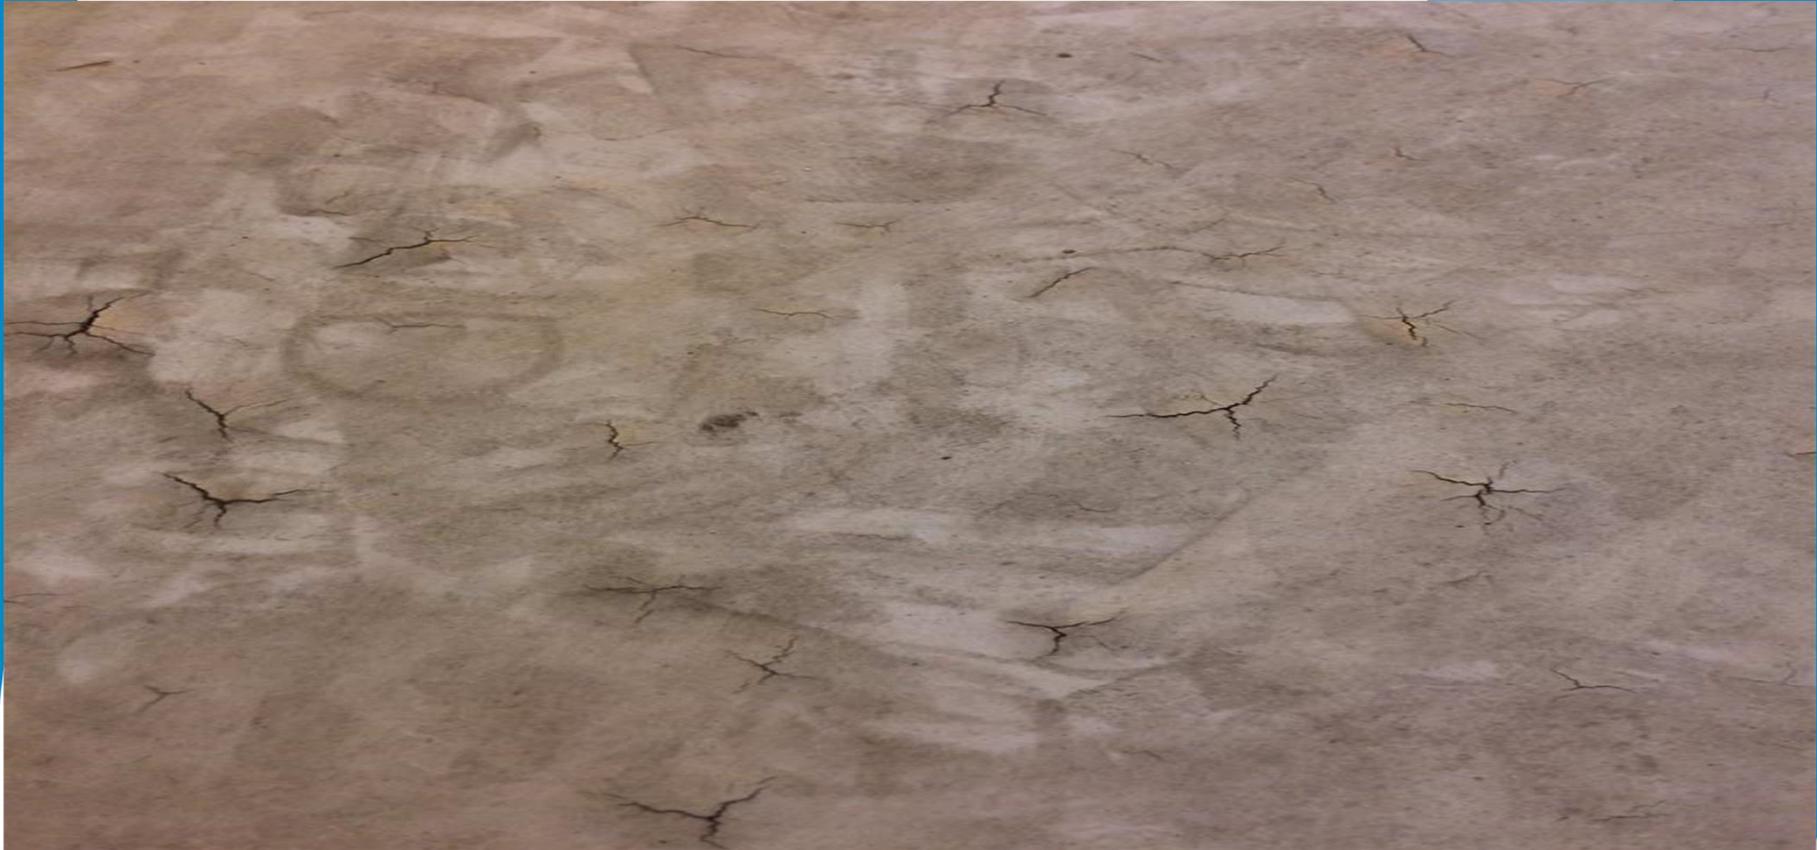
**Microfissuras após dois dias da aplicação do revestimento autonivelante uretano, mas como não foi feita a correção até o momento após quatro meses da aplicação essas microfissuras aumentaram de dimensão.**

( ) execução da obra ( **X** ) produto ( ) uso do RAD

**Contaminação de alguma matéria prima, componentes acondicionados em temperatura altas, substrato quente**

**Remoção de todo o produto com problema e reaplicação.**
